## Résumé de l'expertise n° 260210\_2115

Adresse : ..... **81 Rue Bargironnette**

Commune : ..... **24100 Bergerac (France)**

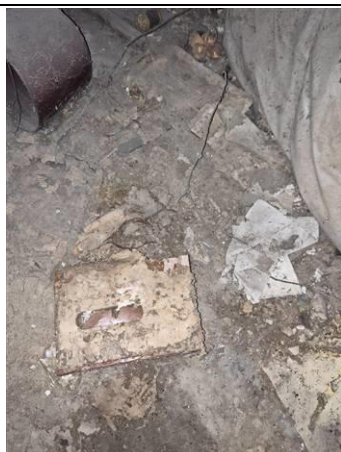
**Photo n° PhTer001**  
**Localisation : Sous-Sol - Cave**  
**Ouvrage : Sol - Papier, carton et bois**  
**Parasite : Présence d'indices d'infestation de termites**  
**Indices : Dégâts d'apparence feuilleté**

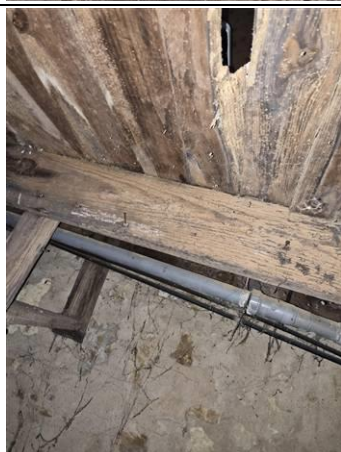
| Bâtiments et parties de bâtiments visités (1) | Ouvrages, parties d'ouvrages et éléments examinés (2) | Résultats du diagnostic d'infestation (3) | Photos |
|---|---|---|---|
| | Plafond - Solives et plancher bois | Présence d'indices d'infestation de termites: bois d'apparence feuilleté, dégradation du bois identifiés sur la photo : PhTer002 | |

**Photo n° PhTer002**  
**Localisation : Sous-Sol - Cave**  
**Ouvrage : Plafond - Solives et plancher bois**  
**Parasite : Présence d'indices d'infestation de termites**  
**Indices : bois d'apparence feuilleté, dégradation du bois**

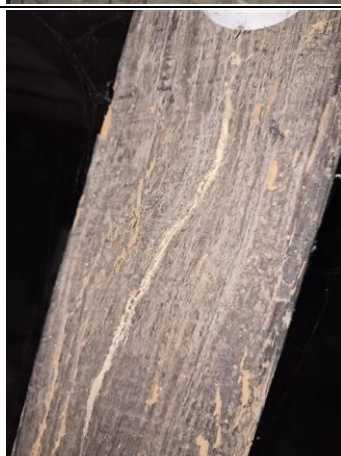
| Bâtiments et parties de bâtiments visités (1) | Ouvrages, parties d'ouvrages et éléments examinés (2) | Résultats du diagnostic d'infestation (3) | Photos |
|---|---|---|---|
| | Poteau - Bois | Présence d'indices d'infestation de termites: dégradation du bois, présence de cordonnets identifiés sur la photo : PhTer003 | |

**Photo n° PhTer003**  
**Localisation : Sous-Sol - Cave**  
**Ouvrage : Poteau - Bois**  
**Parasite : Présence d'indices d'infestation de termites**  
**Indices : dégradation du bois, présence de cordonnets**

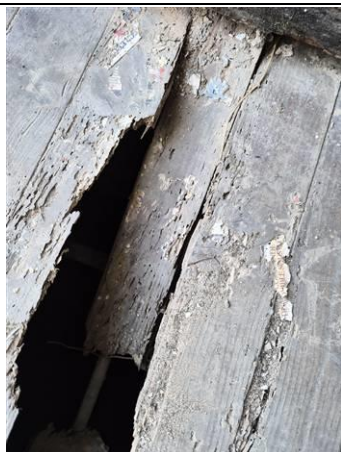
**Photo n° PhTer004**  
**Localisation : Rez de chaussée - Entrée**  
**Ouvrage : Sol - plancher bois**  
**Parasite : Présence d'indices d'infestation de termites**  
**Indices : bois d'apparence feuilleté**

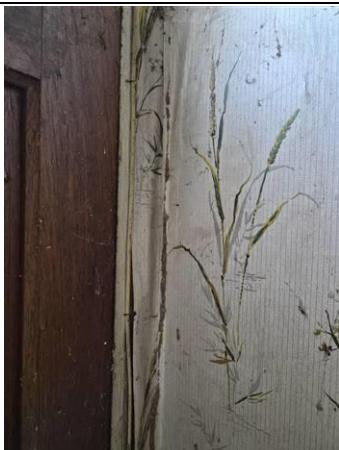
| | <p><b>Photo n° PhTer005</b><br/> <b>Localisation :</b> Rez de chaussée - Entrée<br/> <b>Ouvrage :</b> Mur - A, B, C, D - Plâtre et Tapisserie<br/> <b>Parasite :</b> Présence d'indices d'infestation de termites<br/> <b>Indices :</b> présence de cordonnets</p> |

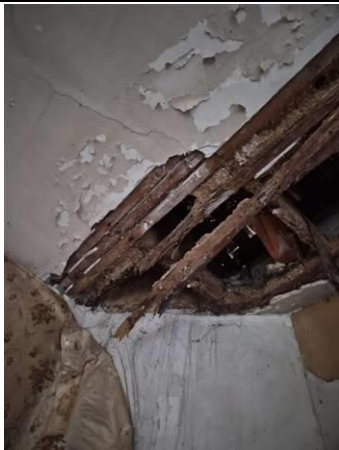
| | <p><b>Photo n° PhTer006</b><br/> <b>Localisation :</b> Rez de chaussée - Cuisine<br/> <b>Ouvrage :</b> Plafond (P2) - Lattis bois<br/> <b>Parasite :</b> Présence d'indices d'infestation de termites<br/> <b>Indices :</b> galeries-tunnels, bois d'apparence feuilleté</p> |

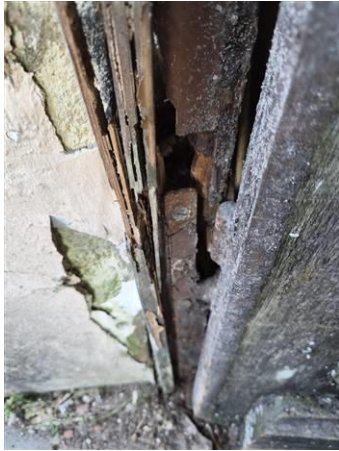
| | <p><b>Photo n° PhTer007</b><br/> <b>Localisation :</b> Rez de chaussée - Entrée<br/> <b>Ouvrage :</b> Porte (P1) - A - bois et vernis<br/> <b>Parasite :</b> Présence d'indices d'infestation de termites<br/> <b>Indices :</b> bois d'apparence feuilleté</p> |

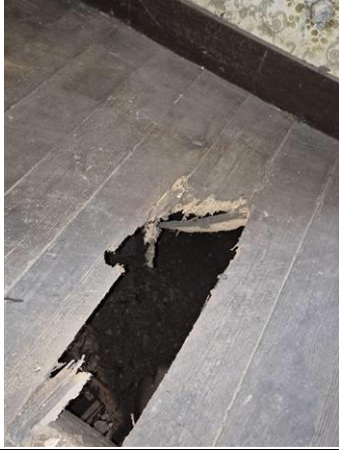
| | <p><b>Photo n° PhTer008</b><br/> <b>Localisation :</b> Rez de chaussée - Salon<br/> <b>Ouvrage :</b> Sol - plancher bois<br/> <b>Parasite :</b> Présence d'indices d'infestation de termites<br/> <b>Indices :</b> bois d'apparence feuilleté</p> |

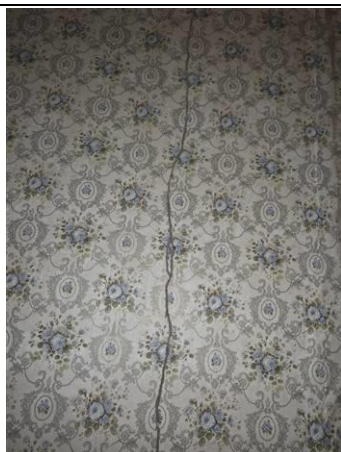
**Photo n° PhTer009**  
**Localisation :** Rez de chaussée - Salon  
**Ouvrage :** Mur - A, B, C, D - plâtre et Tapisserie  
**Parasite :** Présence d'indices d'infestation de termites  
**Indices :** présence de cordonnets

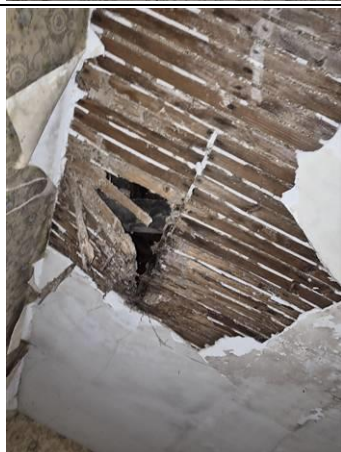
| Bâtiments et parties de bâtiments visités (1) | Ouvrages, parties d'ouvrages et éléments examinés (2) | Résultats du diagnostic d'infestation (3) | Photos |
|---|---|---|---|
| | <b>Plafond (P1) - Lattis bois</b> | <b>Présence d'indices d'infestation de termites: galeries-tunnels, bois d'apparence feuilleté, dégradation du bois identifiés sur la photo : PhTer010</b> | |

**Photo n° PhTer010**  
**Localisation :** Rez de chaussée - Salon  
**Ouvrage :** Plafond (P1) - Lattis bois  
**Parasite :** Présence d'indices d'infestation de termites  
**Indices :** galeries-tunnels, bois d'apparence feuilleté, dégradation du bois

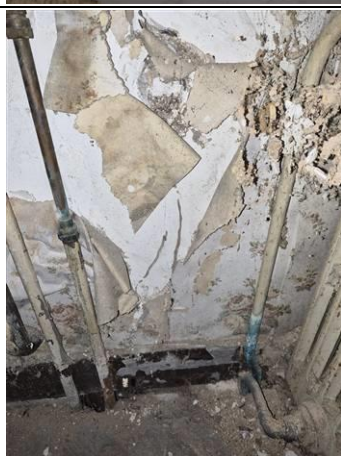
**Photo n° PhTer011**  
**Localisation :** Rez de chaussée - Chambre  
**Ouvrage :** Mur - A, B, C, D - plâtre et tapisserie  
**Parasite :** Présence d'indices d'infestation de termites  
**Indices :** présence de cordonnets

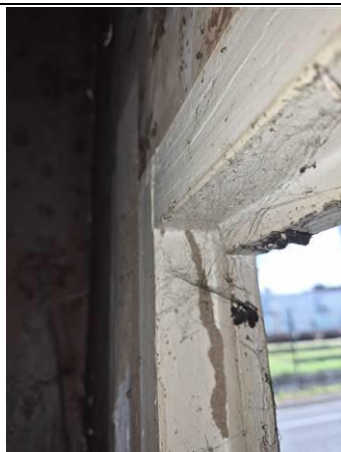
**Photo n° PhTer012**  
**Localisation :** Rez de chaussée - Chambre  
**Ouvrage :** Porte (P1) - A - bois et peinture  
**Parasite :** Présence d'indices d'infestation de termites  
**Indices :** présence de cordonnets

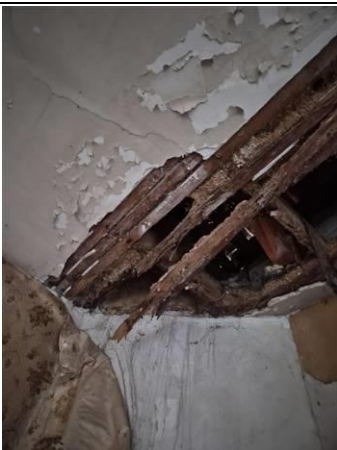
| Bâtiments et parties de bâtiments visités (1) | Ouvrages, parties d'ouvrages et éléments examinés (2) | Résultats du diagnostic d'infestation (3) | Photos |
|---|---|---|---|
| | <b>Plafond (P2) - Solives et lattis bois et Peinture</b> | <b>Présence d'indices d'infestation de termites: galeries-tunnels, bois d'apparence feuilleté, dégradation du bois identifiés sur la photo : PhTer013</b> | |

| | <p><b>Photo n° PhTer013</b><br/> <b>Localisation :</b> Rez de chaussée - Chambre<br/> <b>Ouvrage :</b> Plafond (P2) - Solives et lattes bois et Peinture<br/> <b>Parasite :</b> Présence d'indices d'infestation de termites<br/> <b>Indices :</b> galeries-tunnels, bois d'apparence feuilleté, dégradation du bois</p> |

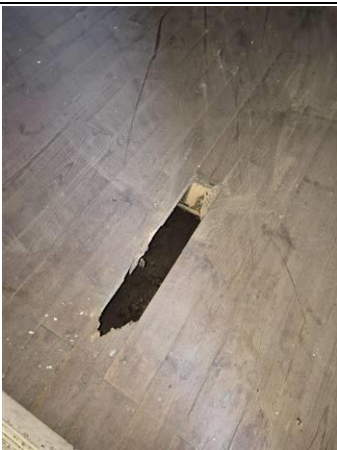
| | <p><b>Photo n° PhTer014</b><br/> <b>Localisation :</b> Rez de chaussée - Chambre<br/> <b>Ouvrage :</b> Sol - plancher bois<br/> <b>Parasite :</b> Présence d'indices d'infestation de termites<br/> <b>Indices :</b> bois d'apparence feuilleté</p> |

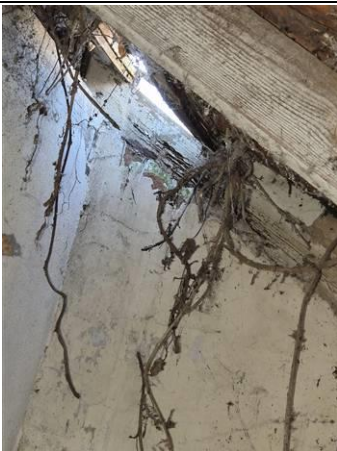
| Bâtiments et parties de bâtiments visités (1) | Ouvrages, parties d'ouvrages et éléments examinés (2) | Résultats du diagnostic d'infestation (3) | Photos |
|---|---|---|---|
| | <b>Charpente - Bois</b> | <b>Présence d'indices d'infestation de termites: bois d'apparence feuilleté, dégradation du bois identifiés sur la photo : PhTer015</b> | |

| | <p><b>Photo n° PhTer015</b><br/> <b>Localisation :</b> Dépendances - Wc ext.<br/> <b>Ouvrage :</b> Charpente - Bois<br/> <b>Parasite :</b> Présence d'indices d'infestation de termites<br/> <b>Indices :</b> bois d'apparence feuilleté, dégradation du bois</p> |

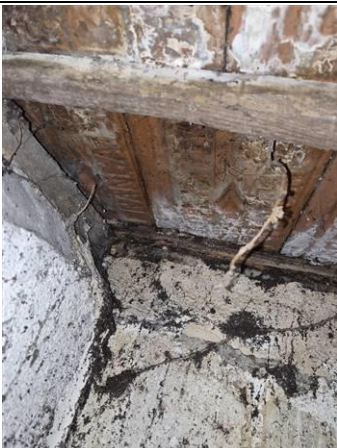
| Bâtiments et parties de bâtiments visités (1) | Ouvrages, parties d'ouvrages et éléments examinés (2) | Résultats du diagnostic d'infestation (3) | Photos |
|---|---|---|---|
| | <b>Charpente - Bois</b> | <b>Présence d'indices d'infestation de termites: bois d'apparence feuilleté, dégradation du bois identifiés sur la photo : PhTer016</b> | |

| | <p><b>Photo n° PhTer016</b><br/> <b>Localisation :</b> Dépendances - Remise<br/> <b>Ouvrage :</b> Charpente - Bois<br/> <b>Parasite :</b> Présence d'indices d'infestation de termites<br/> <b>Indices :</b> bois d'apparence feuilleté, dégradation du bois</p> |

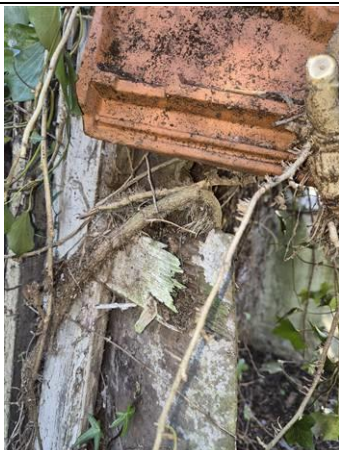
| Bâtiments et parties de bâtiments visités (1) | Ouvrages, parties d'ouvrages et éléments examinés (2) | Résultats du diagnostic d'infestation (3) | Photos |
|---|---|---|---|
| | <b>Menuiseries extérieures - Bois</b> | <b>Présence d'indices d'infestation de termites: bois d'apparence feuilleté, dégradation du bois identifiés sur la photo : PhTer017</b> | |

**Photo n° PhTer017**  
**Localisation :** Dépendances - Remise  
**Ouvrage :** Menuiseries extérieures - Bois  
**Parasite :** Présence d'indices d'infestation de termites  
**Indices :** bois d'apparence feuilleté, dégradation du bois

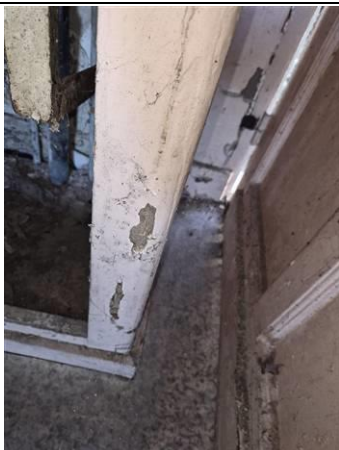
**Photo n° PhTer018**  
**Localisation :** Rez de chaussée - Cuisine  
**Ouvrage :** Placard (bois)  
**Parasite :** Présence d'indices d'infestation de termites  
**Indices :** bois d'apparence feuilleté

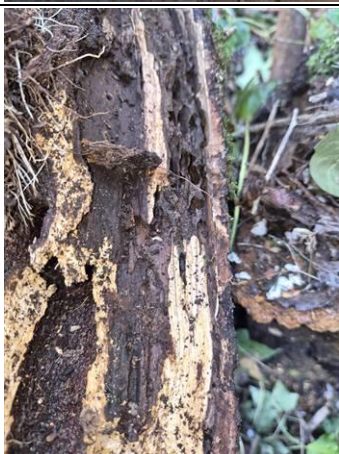
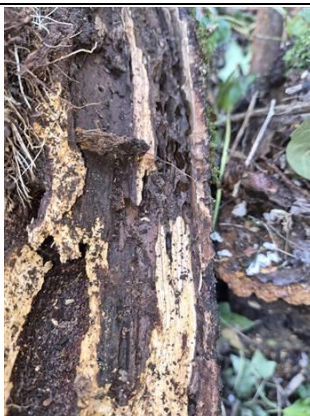
| Localisation | Liste des ouvrages, parties d'ouvrages | Observations et constatations diverses | Photos |
|---|---|---|---|
| <b>Parties extérieures</b> | <b>Souche</b> | <p><b>Présence d'indices d'infestation de termites: termites souterrains vivants, dégradation du bois identifiés sur la photo : PhTer019</b></p> | |

**Photo n° PhTer019**  
**Localisation :** Parties extérieures  
**Ouvrage :** Souche  
**Parasite :** Présence d'indices d'infestation de termites  
**Indices :** termites souterrains vivants, dégradation du bois

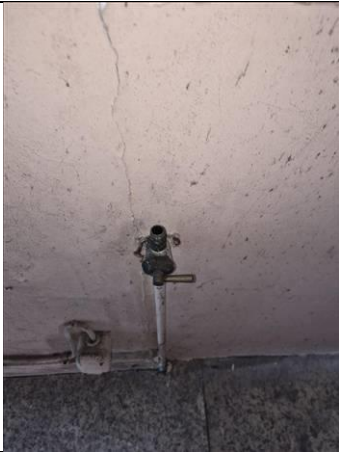
| Points de contrôle <sup>(3)</sup> (selon la norme) | Anomalies observées (A1 <sup>(4)</sup> , A2 <sup>(5)</sup> , DGI <sup>(6)</sup> , 32c <sup>(7)</sup> ) | Libellé des anomalies et recommandations | Photos |
|---|---|---|---|
| C.7 - 8b<br>Organe de Coupure d'Appareil (OCA) | A2 | L'extrémité de l'organe de coupure d'appareil ou de la tuyauterie en attente n'est pas obturée. (Robinet en attente)<br><br>Remarques : (Rez de chaussée - Cuisine)<br>L'extrémité du robinet en attente n'est pas obturée ; Poser ou faire poser un bouchon par un installateur gaz qualifié sur l'extrémité du robinet<br>Risque(s) constaté(s) : Dégagement de gaz et donc un risque d'explosion | |

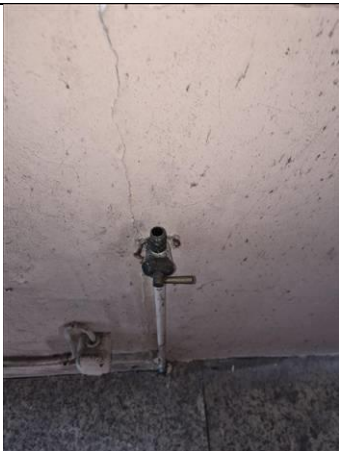
| Points de contrôle <sup>(3)</sup><br>(selon la norme) | Anomalies observées<br>(A1 <sup>(4)</sup> ,<br>A2 <sup>(5)</sup> ,<br>DGI <sup>(6)</sup> ,<br>32c <sup>(7)</sup> ) | Libellé des anomalies et recommandations | Photos |
|---|---|---|---|
| C.7 - 8c<br>Organe de Coupure<br>d'Appareil (OCA) | DGI | <p>Au moins un organe de coupure d'appareil d'un appareil alimenté par une tuyauterie fixe est muni d'un about porte-caoutchouc non démontable. (Robinet en attente)</p> <p>Remarques : (Rez de chaussée - Cuisine)<br/>Le matériel n'est pas autorisé ; Faire intervenir un installateur gaz qualifié afin de remplacer le matériel existant par du matériel autorisé<br/>Risque(s) constaté(s) : Dégagement de gaz et donc un risque d'explosion</p> | |

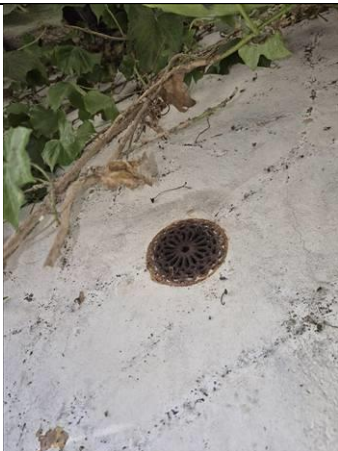
| Points de contrôle <sup>(3)</sup><br>(selon la norme) | Anomalies observées<br>(A1 <sup>(4)</sup> ,<br>A2 <sup>(5)</sup> ,<br>DGI <sup>(6)</sup> ,<br>32c <sup>(7)</sup> ) | Libellé des anomalies et recommandations | Photos |
|---|---|---|---|
| C.23 - 28c<br>Appareil raccordé -<br>Présence de conduits | A2 | <p>Le dispositif d'évacuation d'évacuation des produits de combustion n'est manifestement pas un conduit de fumée. (Chaque-eau CHAFFOTEAUX &amp; MAURY)</p> <p>Remarques : (Rez de chaussée - Cuisine)<br/>Absence de conduit de fumée ; Créer un conduit de fumée ou faire intervenir un installateur gaz qualifié afin de remplacer l'appareil existant par un appareil étanche</p> <p>Risque(s) constaté(s) : Risque d'intoxication au monoxyde de carbone (CO) causé par les produits de combustion</p> | |

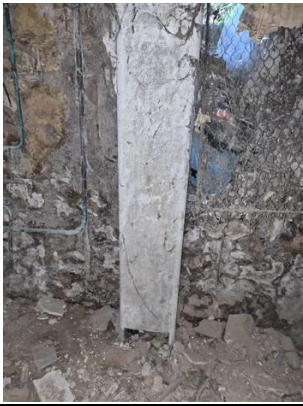
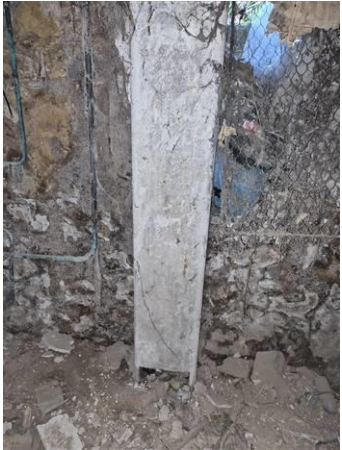
| Localisation | Identifiant + Description | Conclusion (justification) | Etat de conservation** et préconisations* | Photo |
|---|---|---|---|---|
| Sous-Sol - Cave | <u>Identifiant:</u> ZPSO-001<br><u>Description:</u> Conduits de ventilation<br><u>Liste selon annexe.13-9 du CSP:</u> B | Présence d'amiante (sur jugement de l'opérateur) | Matériau non dégradé<br><br><b>Résultat</b> EP**<br><br><b>Préconisation :</b> Il est recommandé de réaliser une évaluation périodique. | |

| | <p>Photo n° PhA001</p> <p>Localisation : Sous-Sol - Cave</p> <p>Ouvrage : Conduits de fluides (air, eau, autres fluides)</p> <p>Partie d'ouvrage : Conduits</p> <p>Description : Conduits de ventilation</p> <p>Localisation sur croquis : ZPSO-001</p> |

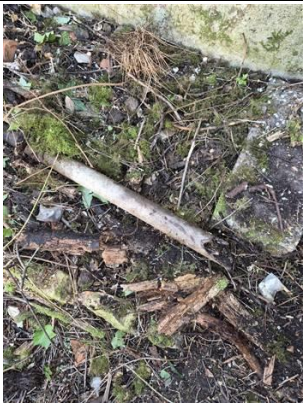
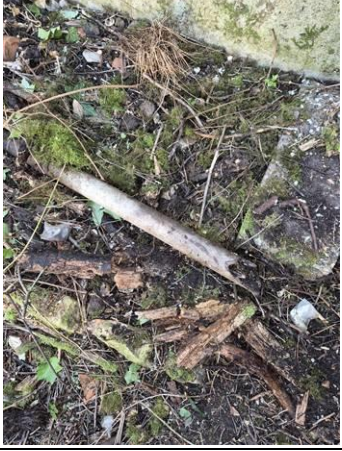
| Localisation | Identifiant + Description | Conclusion (justification) | Etat de conservation** et préconisations* | Photo |
|---|---|---|---|---|
| Parties extérieures | <u>Identifiant:</u> ZPSO-002<br><u>Description:</u> Conduits<br><u>Liste selon annexe.13-9 du CSP:</u> B | Présence d'amiante (sur jugement de l'opérateur) | Matériau dégradé (étendue ponctuelle)<br><br><b>Résultat</b> EP**<br><br><b>Préconisation :</b> Il est recommandé de réaliser une évaluation périodique. | |

| | <p>Photo n° PhA002</p> <p>Localisation : Parties extérieures</p> <p>Ouvrage : Conduits de fluides (air, eau, autres fluides)</p> <p>Partie d'ouvrage : Conduits</p> <p>Description : Conduits</p> <p>Localisation sur croquis : ZPSO-002</p> |
